Osmanlı Dönemi eğitim kurumları olan medreseler; anıtsal yapıları ve tarihi kimlikleri ile korunması gerekli ancak günümüzde özgün işlevini sürdürmeyen kültür varlıklarıdır. Yapıların günümüze ulaşmış örnekleri incelendiğinde, işlev değişiminden veya işlevsiz durumda bulunmalarından kaynaklanan tahribatların ortaya çıktığı, bunun yanı sıra çevresel doku bozulmaları nedeniyle içe döntük, yaşamayan mekânlara dönüşerek yıpranma süreçlerinin hızlandığı görülmektedir. Bu çalışma, günümüzde özgün işlevini sürdürmeyerek yeni işlevlerle kullanılmakta olan medrese yapılarındaki koruma sorunlarını ortaya koymak ve yeniden işlevlendirme sürecinin mevcut mekânsal özellikler ve çevre verileri doğrultusunda değerlendirilmesinin önem ve gerekliliğini vurgulamak amacıyla yapılmıştır. Medrese yapılarının tarihsel süreçteki mimari ve kurumsal yapılarına ilişkin bilgilerin aktarıldığı çalışmada; işlev değişimine bağlı ortaya çıkan sorunlara farklı örneklerle işaret edilirken, medreselerdeki koruma sorunlarına örnek oluşturan, kentin önemli bir noktasında bulunmasına karşın işlevsiz ve harap durumda olan “Kepenekçi Sinan Medresesi” detaylı olarak ele alınmıştır. Yapı, İstanbul, Fatih İlçesinde, 1985 y

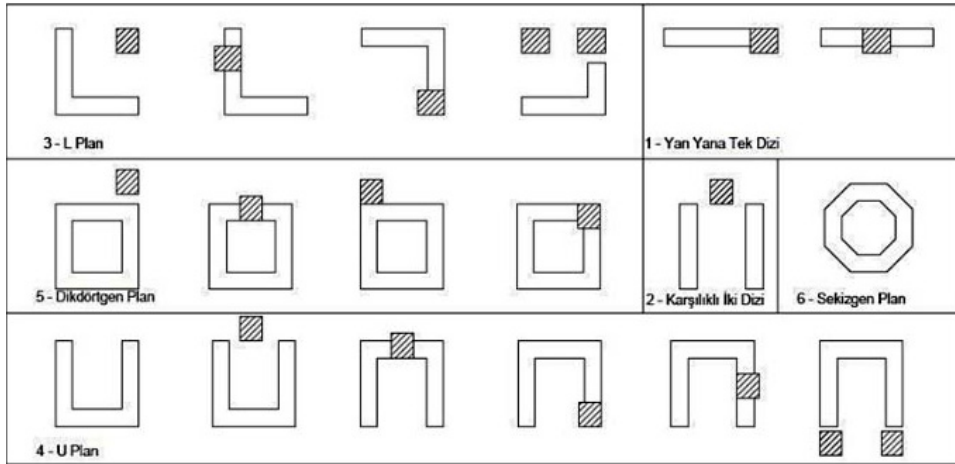
Şekil 2
Medrese plan tipolojisi şeması (Ahunbay
1993, 325).

Alan ve hacim olarak medresenin diğer birimlerinden ayrılan dersane birimi, Ahunbay'ın (1993 a, 321-325) DBİA için yazmış olduğu medrese maddesinde, medrese tipolojisini oluşturan temel birim olarak ifade edilerek, dershanenin yapı içinde bulunduğu konuma göre plan tipolojisi belirlenmiştir. İstanbul'da bulunan medreselerin dersane ile ilişkisine göre; yan yana tek dizi, karşılıklı iki dizi, L-plan, U-plan, dikdörtgen plan, sekizgen plan şeklinde altı plan tipi ortaya çıkmaktadır (Şekil 2).

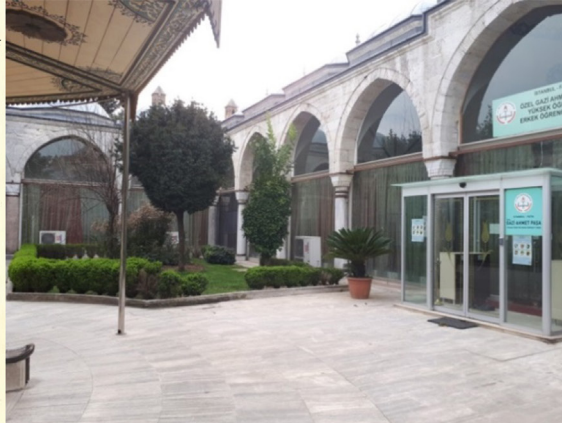
Şekil: 4
Gazi Kara Ahmed Paşa Medresesi planı /
Medrese avlusu (Kursun ve Temir, 2008).

İstanbul İli, Fatih İlçesinde bulunan, günümüzde ticaret işlevi ile kullanılan Gazi Kara Ahmed Paşa Medresesinin özgün plan şeması, öğrenci hücrelerinin önündeki yarı açık sirkülasyon alanını oluşturan ve hücrelerin avlu ile bütünleşmesini sağlayan revakların kapalı mekân haline getirilmesi ve ayrıca avluya eklenen muhdes ek ile bozulmuştur (Şaki, 2019), (Şekil 4).

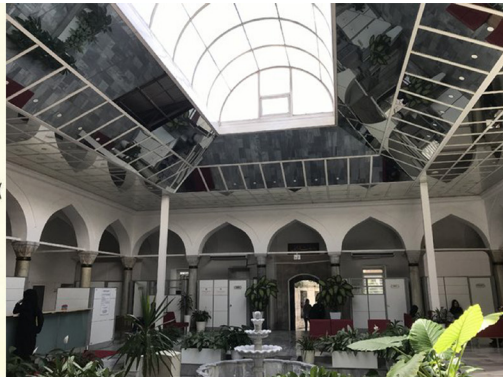
Şekil: 5
Üsküdar Mihrimah Sultan Medresesi planı /
Medrese avlusu (Kursun ve Temir, 2008).

İstanbul, Üsküdar ilçesinde bulunan, günümüzde sağlık merkezi işlevi ile kullanılan Üsküdar Mihrimah Sultan Medresesinin özgün plan şeması, medresenin diğer birimlerine ulaşımın sağlandığı açık ortak alan olan avlunun üst örtü ile kapatılması, iç mekânda öğrenci hücrelerin birleştirilmesi ve sağlık işlevinin gerektirdiği ek donatıların yapıya eklenmesi sonucunda bozulmuştur (Şaki, 2019), (Şekil 5).

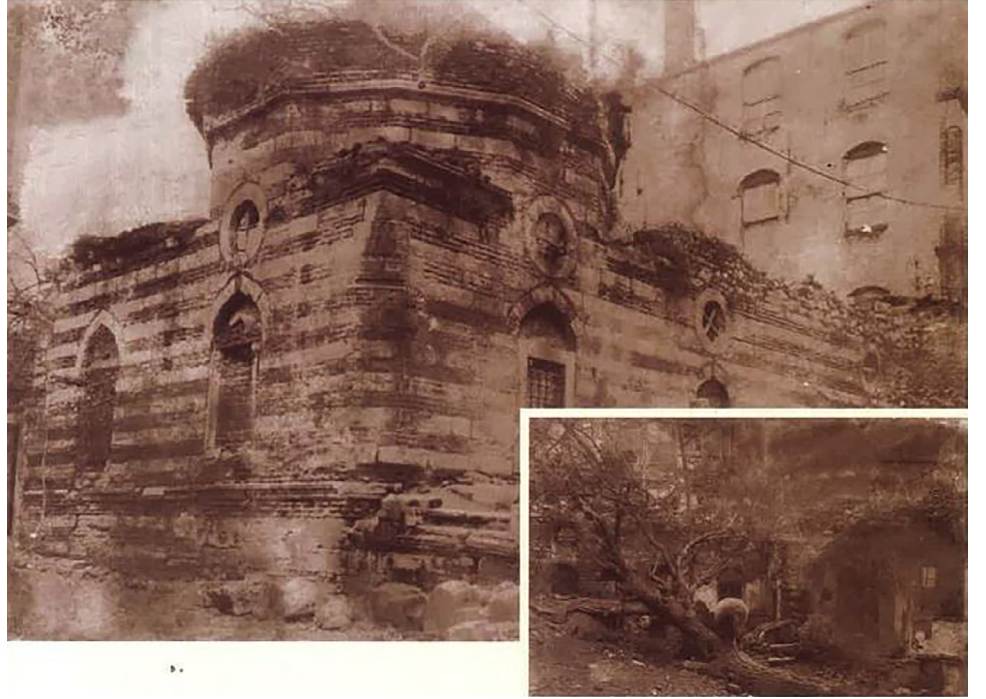
Şekil: 6
Kepenekçi Sinan Medresesi (Kurşun ve Temir, 2008).

Kepenekçi Sinan Medresesi, günümüzde Fatih İlçesi, Demirtaş Mahallesi, 94 pafta, 493 ada, 4 parselde, Kepenekçi Medresesi ve Kepenekçi Sabunhanesi Sokaklarının kesiştiği köşede yer almaktadır (Şekil 6, 7). Yapı, 1985 yılında UNESCO tarafından dünya kültür mirası listesine alınmış olan,

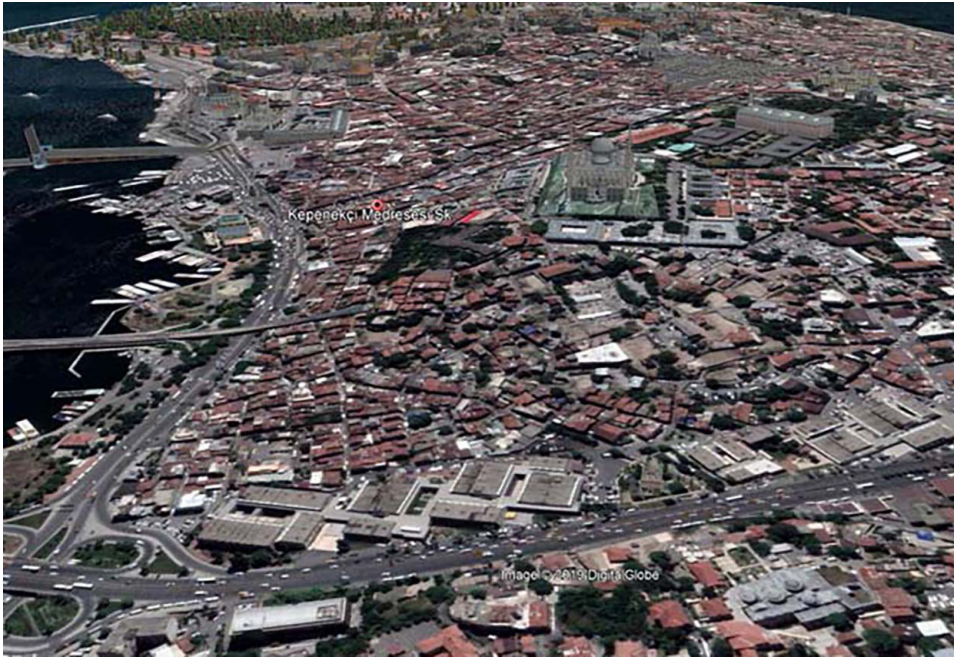
Şekil: 8
Kepekçi Sinan Medresesi'nin kentsel dokudaki konumu.

Tarihi Yarımada'nın kuzeyinde İstanbul'un üçüncü tepesinin Haliç'e bakan tarafında bulunan bu alanda 127'si kayıp, 793'ü mevcut toplam 920 tescilli eser bulunmaktadır. Tarihsel süreçte zanaat atölyeleri ve dükkânlarının yer aldığı bölge, XIX. Yüzyıl başlarına kadar önemli bir değere sahip olmuştur. Osmanlı'nın son döneminde önemini kaybetmeye başlamış, savaşlar sonrası ve Cumhuriyet dönemindeki siyasi gelişmelerle yaşanan göç dalgasından olumsuz etkilenen bölgede genel görünüm ve demografik yapı tamamen değişmiştir (Onur ve Numan, 2020, 7). Bölgede yer alan İstanbul Üniversitesi, eğitim ve bilim işlevi ile alanın kültürel değerine olumlu katkı sağlamaktadır (Şekil 8).

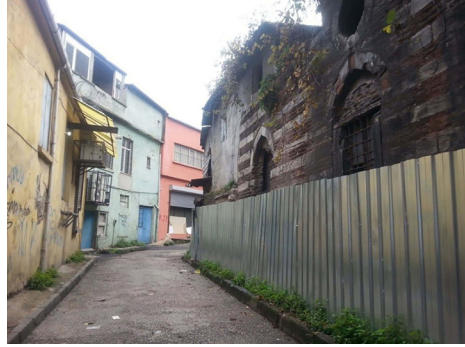
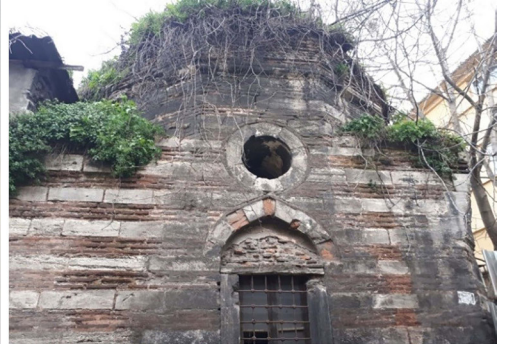
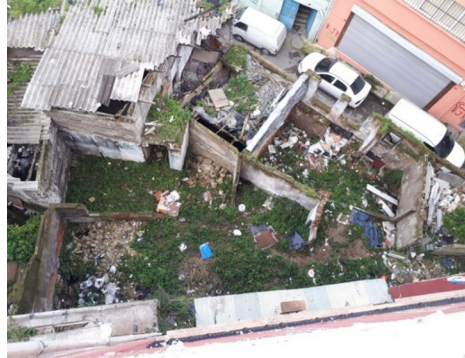
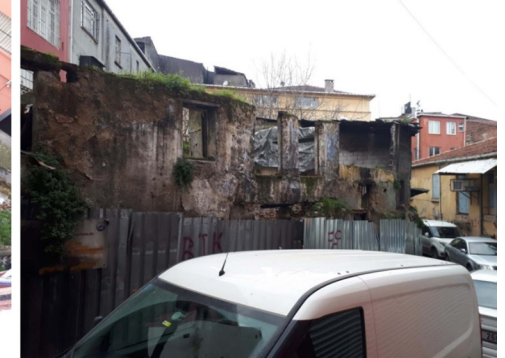
Şekil: 10

Kepenekçi Sinan Medresesi (Şaki, 2019).

ölçüde yitirmiş, kontrolsüz ve mevcut tarihi dokuyu dikkate almayan imar uygulamaları sonucunda niteliksiz yapılar arasında kalarak çevre ile ilişkisini yitirmiş bir kültür varlığı durumundadır (Şekil 10, 11).

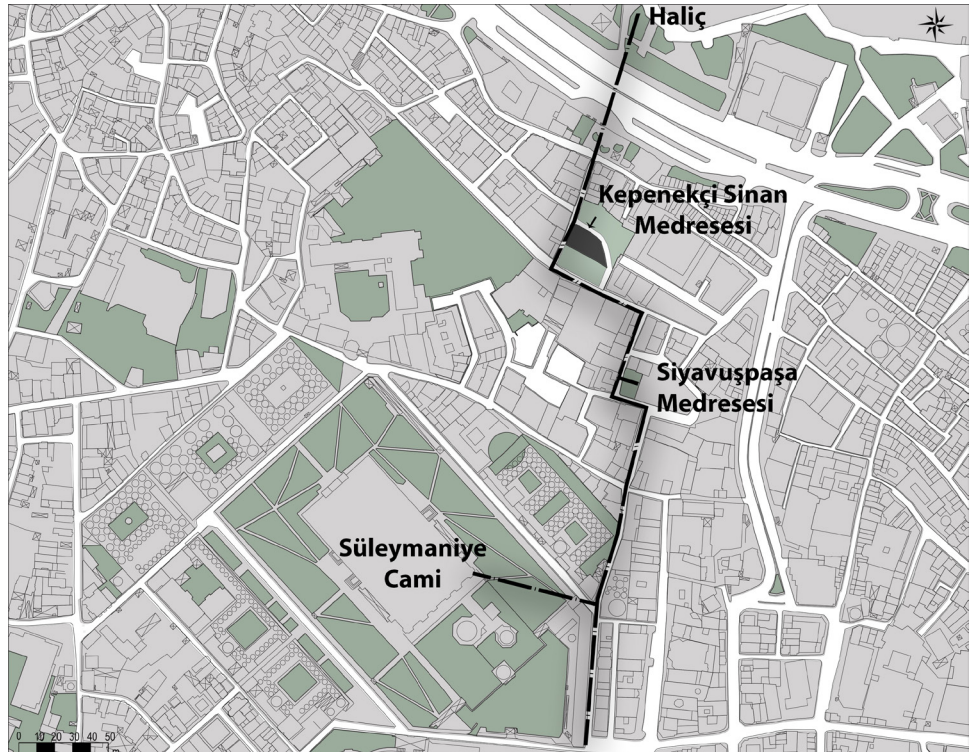
Şekil: 19
Öneri vaziyet planı (Şaki, 2021).

Tarihi kentlerin ve kentsel alanların korunması ve yönetimiyle ilgili önerilerin yer aldığı ICOMOS, 2011 Valetta İlkelerinde; yapılacak tüm müdahalelerin, somut ve somut olmayan kültür değerlerine saygı göstermesi, orada yaşayanların yaşam kalitelerini ve çevrenin niteliğini iyileştirmeyi hedeflemesi önerilmektedir. Medrese yapısının Süleymaniye gibi tarihi bağlamı güçlü bir alanda yer alması nedeniyle bölgede turizm potansiyeli mevcuttur. Bunun yanı sıra bölgedeki eğitim kurumlarının varlığı dikkate alınıp genç nüfusun bu alana kayması sağlanabilir. Yapının kent merkezinde ve toplu taşımının aktarma noktasında bulunması ise ulaşım kolaylığı getirmektedir. Bu özellikler yapıya verilecek işlevin kullanıcı ve ziyaretçi profili konusunda veri oluşturmaktadır. Bununla birlikte bölgenin geçmişte barındırdığı zanaat atölyelerinin varlığı, alana korunması gereken bir bellek değeri kazandırmaktadır. Bu özellik yeni verilecek işlev konusunda önemli bir veridir. Ayrıca yapının günümüzde ticaret aksında yer almasının yeni işlevin ekonomik sürdürülebilirliğine katkı sağlayabileceği düşünülebilir. Sonuç olarak; medrese yapısını çevreleyen parsellerin kamulaştırılması,

niteliksiz yapılaşmanın kaldırılarak yeşil alana dönüştürülmesi, trafik akışının engellenmesi ve Süleymaniye Külliyesi ile Kepenekçi Sinan Medresesi arasında tarihi dokunun sürekliliğini sağlayan yönlendirici bir yaya aksı oluşturulması önerilmektedir. Medrese yapısının bölgenin kullanıcı ve ziyaretçi potansiyeli ile bağlantılı olması, yeni işlevin bölge yaşamına katkı vermesi ve yapının içinde yer aldığı tarihi dokuyla bütünleşebilmesi korumanın sürekli olmasını sağlayabilecektir (Şekil 19).
